Sintesi del percorso di
riqualificazione (risanamento
e restauro) della Cripta di
Sant'Agnese in Agone

Piazza Navona

Prof. Ing. Luca Mazzola, Ph.D.

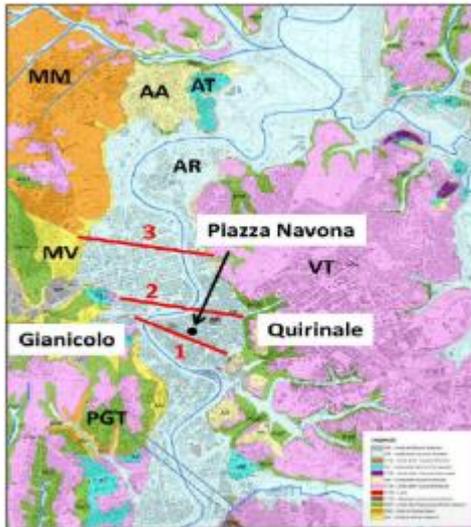
Schema dei rapporti stratigrafici nell'area urbana di Roma.

La piana, larga fino a **2 km** e profonda fino a **60 m**, è costituita prevalentemente dalle **argille marine** plioceniche della Formazione di Monte Vaticano e dalle più giovani unità continentali fluviali, prevalentemente **ghiaioso-sabbiose**, e **piroclastiche** del Pleistocene medio e superiore.

vari litotipi: ghiaiosi, sabbiosi e limo-argillosi

A Piazza Navona, in corrispondenza del piano stradale, la piana è elevata circa **15 m s.l.m.** mentre le sponde del Tevere sono a circa 8 m s.l.m. nel tratto prospiciente la piazza compreso tra Ponte Sant'Angelo e Ponte Garibaldi.

I locali della cripta della chiesa sono ad una quota più bassa rispetto al piano stradale di Piazza Navona; il piano di calpestio delle stanze della cripta è infatti a circa 2,8-3,0 m più in basso.

La Cripta si trova pertanto ad una altezza di circa 12 m s.l.m.

- MV: Formazione di Monte Vaticano (Pliocene);
- MM: Formazione di Monte Mario (Pleistocene inferiore);
- PGT: Formazione di Ponte Galeria, Formazione di Fosso della Crescenza e Formazione di Santa Cecilia (Pleistocene medio pp.);
- AA: Unità alluvionali antiche sin-vulcaniche (Formazione di Valle Giulia, Formazione di Fosso del Torrino e Formazione Aurelia; Pleistocene medio);
- VT: unità vulcaniche e vulcanosedimentarie albane e sabatine indifferenziate (Pleistocene medio);
- AT: Unità alluvionali terrazzate post-vulcaniche (Formazione di Vitinia e Formazione di Saccopastore; Pleistocene medio-superiore);
- AR: Depositi alluvionali recenti del Fiume Tevere, Aniene e affluenti (Pleistocene medio-Olocene)

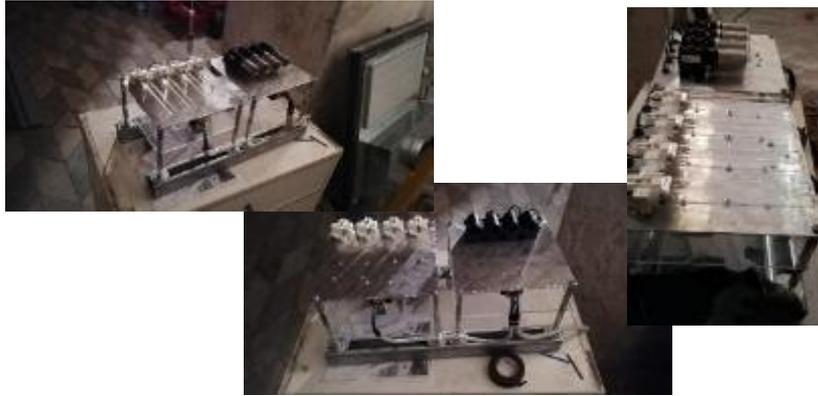
Impianto smontato prima dell'installazione

Da notare le lampade al plasma per la sanificazione dell'ambiente contro fughi, muffe e batteri.

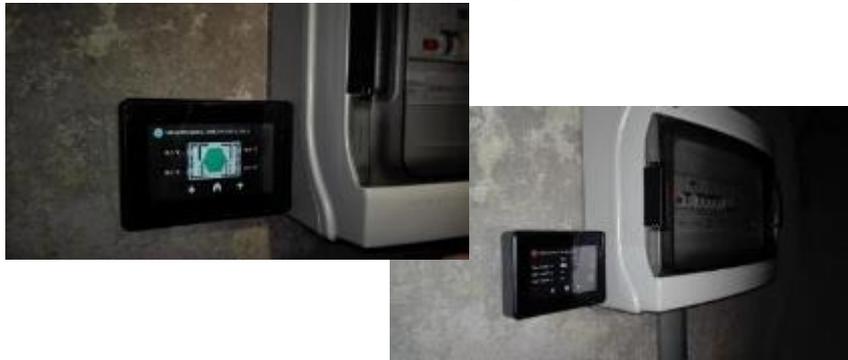
Sistema touchscreen per la gestione e controllo dell'impianto

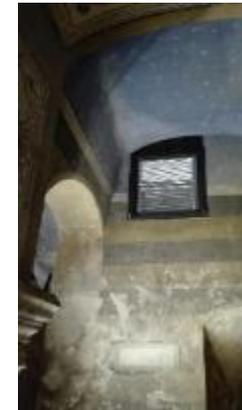
Impianto montato nell'alloggiamento identificato.

Da notare la non invasività dell'impianto sia all'interno della Cripta sia all'esterno.

Lucernaio che affaccia su Piazza Navona

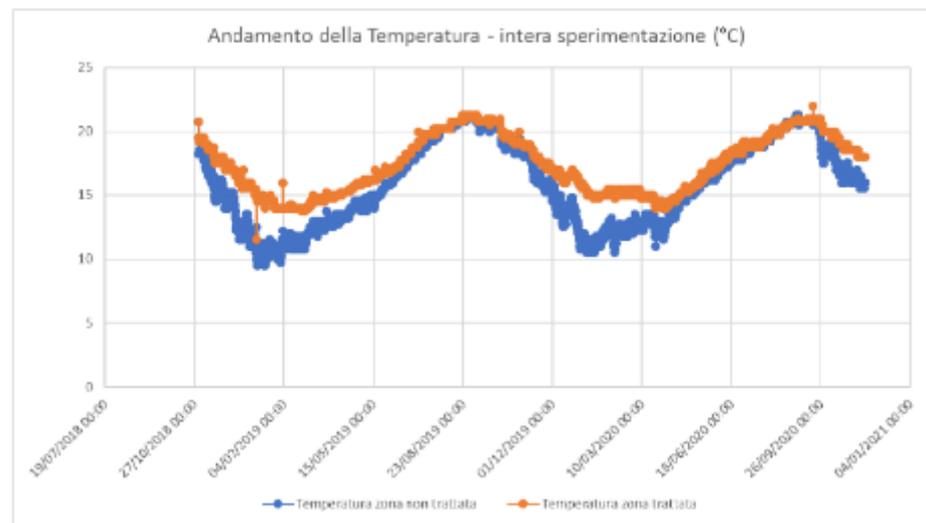
Range di Temperatura: $14,5^{\circ}\text{C} - 22^{\circ}\text{C}$
 Temperatura media: $18,25^{\circ}\text{C}$

Range di Umidità relativa: 85 – 98 RH%
Umidità relativa media: 91 RH%

Umidità relativa [RH%] da contratto: 50% - 60% ± 5%.

- Il valore di umidità relativa è superiore ai requisiti di contratto del 36%
- La variazione di umidità relativa è all'interno dei requisiti di contratto.

Sebbene l'umidità media relativa non sia scesa rispetto a quanto riportato nel contratto si è ridotta rispetto all'inizio della sperimentazione di circa il 10% ma l'effetto significativo dell'impianto è la stabilizzazione dell'umidità relativa (minori fluttuazioni).

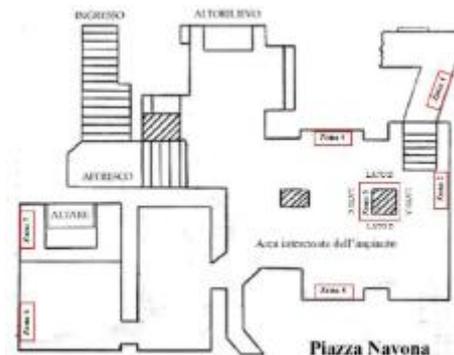
Sistema Radar a 2 GHz di frequenza

Propagazione nel materiale di segnali elettromagnetici alle frequenze delle microonde (da qualche decina di MHz a qualche GHz).

In particolare, un segnale, detto campo incidente, è emesso da un'antenna trasmittente mentre un'antenna ricevente misura gli echi radar retro-diffusi in presenza di una variazione delle proprietà elettromagnetiche del materiale.

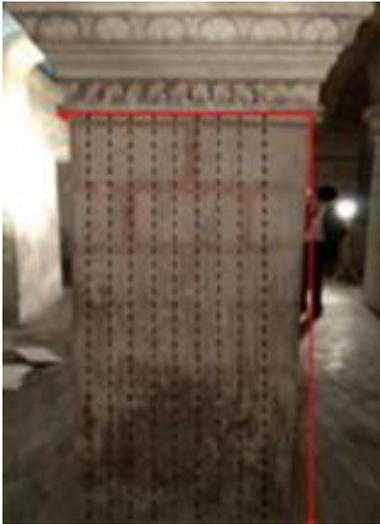
Le ricostruzioni tomografiche consentono di individuare due zone con diverse caratteristiche:

- 1) Zona omogenea: da y compreso tra 0 m e 0.6 m caratterizzata da alcune anomalie localizzate e poste a profondità comprese tra $z = 0.06$ m e $z = 0.12$ m.
- 2) Zona non-omogenea: da y compreso tra 0.4 m e 0.8 m, che appare fortemente disomogenea data la presenza di numerose forti anomalie distribuite in tutta la zona.

La presenza di due zone con diverse caratteristiche potrebbe essere associata :

- a) ad una diversa composizione del muro in esame, che potrebbe essere composto nella parte bassa da mattoni di piccole dimensioni e nella parte alta da mattoni di dimensioni maggiori (in entrambi casi tenuti insieme da malta cementizia)
- b) ad una diversa distribuzione del contenuto d'acqua, che rende maggiormente disomogenea la parte bassa del muro

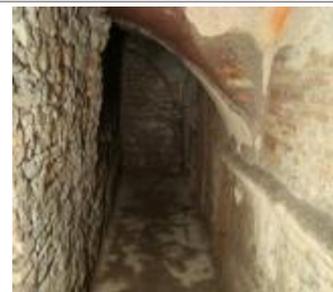
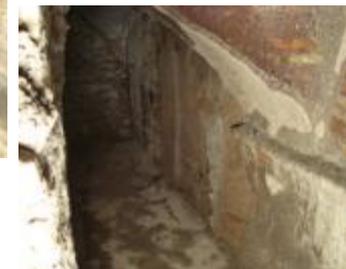
pezzame di vari materiali lapidei di recupero

(dall'epoca etrusca e appartenenti a categorie litologiche molto differenti tra loro)

Litotipi più ricorrenti

Opus latericium

La modalità con cui questi diversi tipi di materiali lapidei sono associati tra loro nelle murature è estremamente caotica, ciò rende assai difficile definire l'impatto complessivo che essi possono produrre sugli intonaci e gli affreschi a secco su di essi stessi.

Ciascun litotipo, infatti, risponde in maniera differente all'acqua che è presente, sia allo stato liquido sia sotto forma di vapore, producendo nel tempo effetti di alterazione della roccia altrettanto diversi, che si traducono, a loro volta, in una serie eterogenea di condizioni sfavorevoli alla conservazione delle coperture murarie.

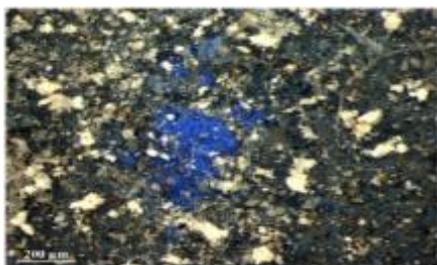
Lato pellicola pittorica blu

È evidente che il pigmento blu sopravvive ancora in alcune aree mentre l'immagine SEM evidenzia la **presenza di carbonato di calcio con efflorescenze costituite sostanzialmente da solfato di calcio**.

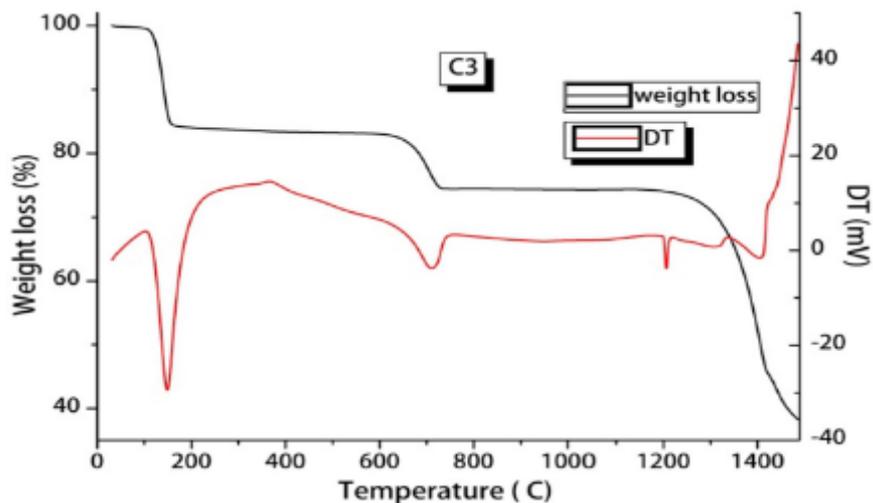
Campione prelevato da affresco di Madonna in trono

Il Termo-gramma ottenuto evidenzia la perdita in peso dovuta alla rimozione dell'acqua e la termodecomposizione del carbonato di calcio che inizia a circa 700°C e si completa ad 800°C. Le curve DTA (Differential Thermal Analysis) e TG (Thermogravimetric analysis) mostrano inoltre che intorno ai 1200°C inizia la termo-decomposizione del solfato di calcio. L'entità di tale ultimo processo evidenzia **l'ingente quantità di gesso idrato presente nell'intonaco.**

Il diffrattogramma evidenzia la presenza di calcite e di cristalli lamellari di solfato di calcio.

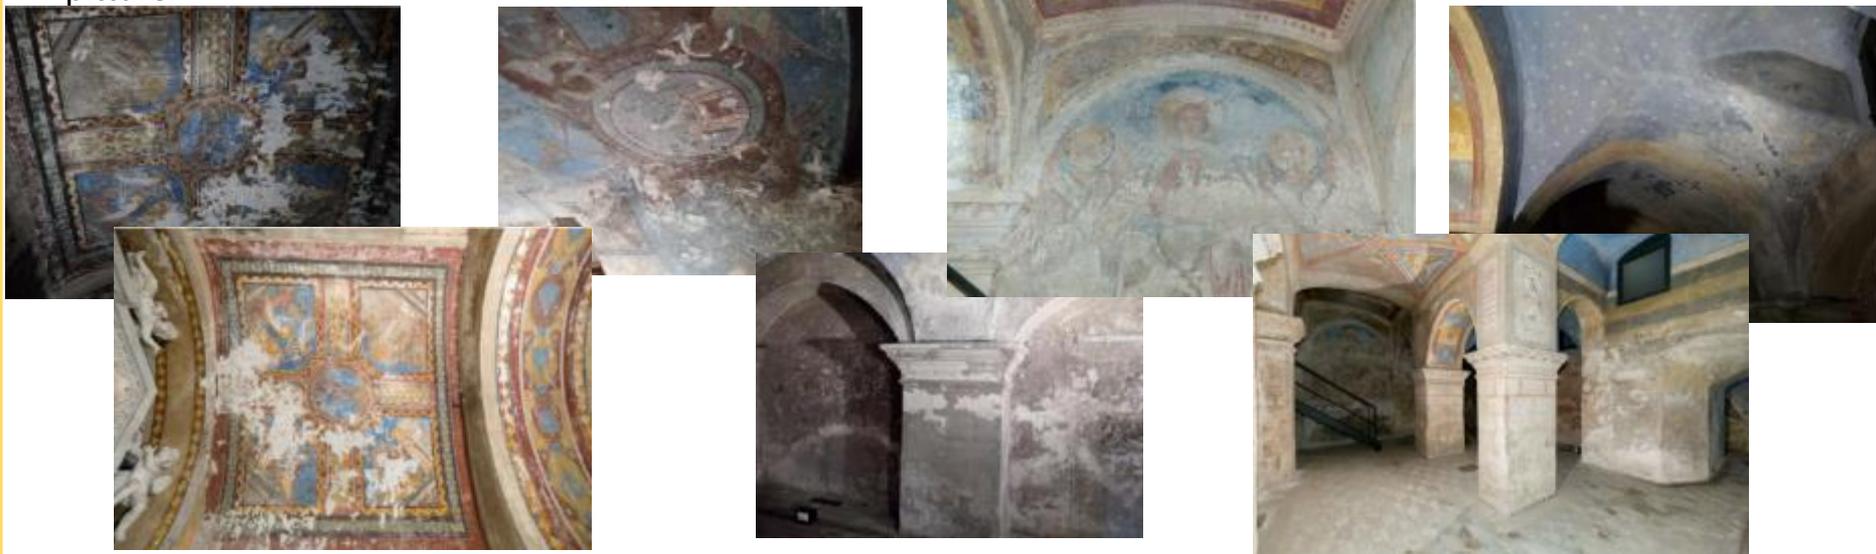
- Le superfici dipinte risultavano molto decoese e in alcune zone addirittura completamente distaccate. La forte percentuale di umidità ha creato efflorescenze saline su quasi tutta la parte bassa ad un metro circa dal pavimento.
- Nelle zone più alte e sulle volte il colore risultava pulvirulento e decoeso; alcune zone presentano cadute di colore molto evidenti e abrasioni diffuse. Aloni biancastri, causati dal microclima avverso hanno ricoperto gran parte delle pitture.

Le attività di restauro sono consistite in:

- ✓ Estrazione dei Sali solubili con cicli ripetuti di impacchi localizzati;
- ✓ Consolidamento di profondità con iniezioni localizzate di malta a base di calci naturali esenti da Sali efflorescibili;
- ✓ Consolidamento della pellicola pittorica con iniezioni di resina acrilica diluita al 3% con l'ausilio di foglio Melinex;
- ✓ Pulitura a secco con l'ausilio di bisturi, pennelli ed aspiratori;
- ✓ Pulitura a solvente con impacchi localizzati con soluzioni idonee e risciacqui ripetuti con acqua distillata;
- ✓ Micro-stuccature nelle fessurazioni di piccola entità;
- ✓ Stuccature con malta priva di Sali solubili e per granulometria simile alla malta originale;
- ✓ Per il ritocco pittorico e la presentazione estetica del manufatto saranno utilizzati colori idonei.

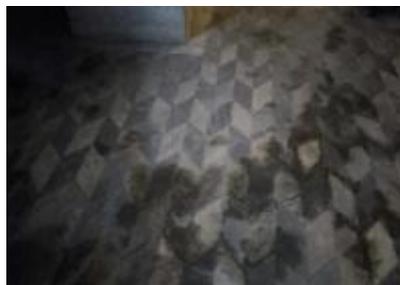
Per quanto riguarda i pavimenti risentono anch'essi dell'umidità di risalita che c'è stata negli anni.

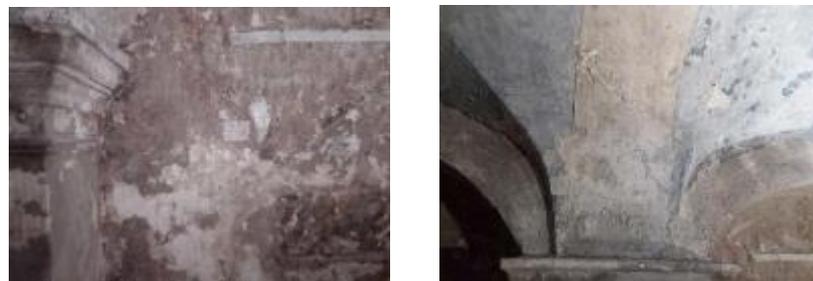
Fessurazioni di media entità si riscontrano lungo gli attacchi con alcune pareti.

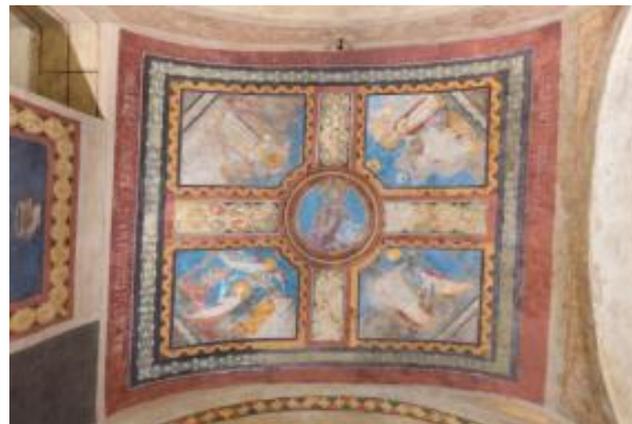
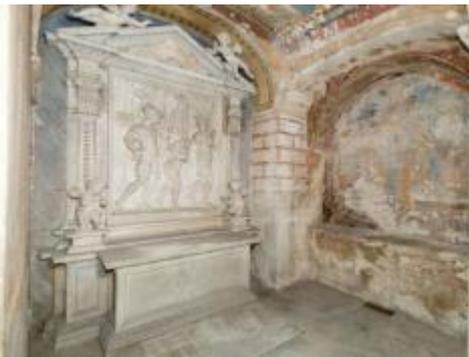
Madonna con il Bambino sul trono gemmato tra Sant' Agnese e Sant'Emerenziana

Pre-restauro

Post-restauro

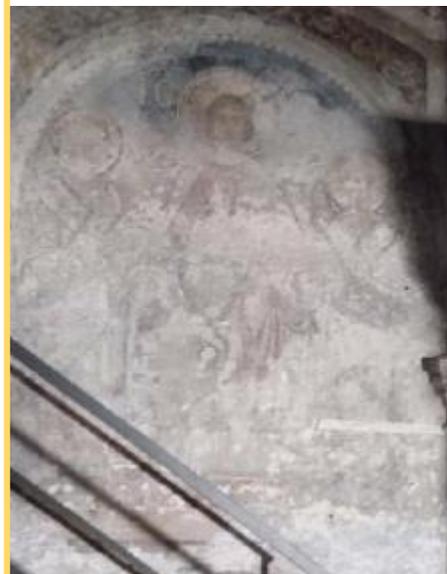
Cristo Salvatore in trono tra gli Arcangeli Gabriele e Michele

Pre-restauro

Post-restauro
